PM Geoteknik

SBK Värmland AB

DP Kronvägen Norra, Säffle

2020-10-23
UTREDNINGSSUNDERLAG

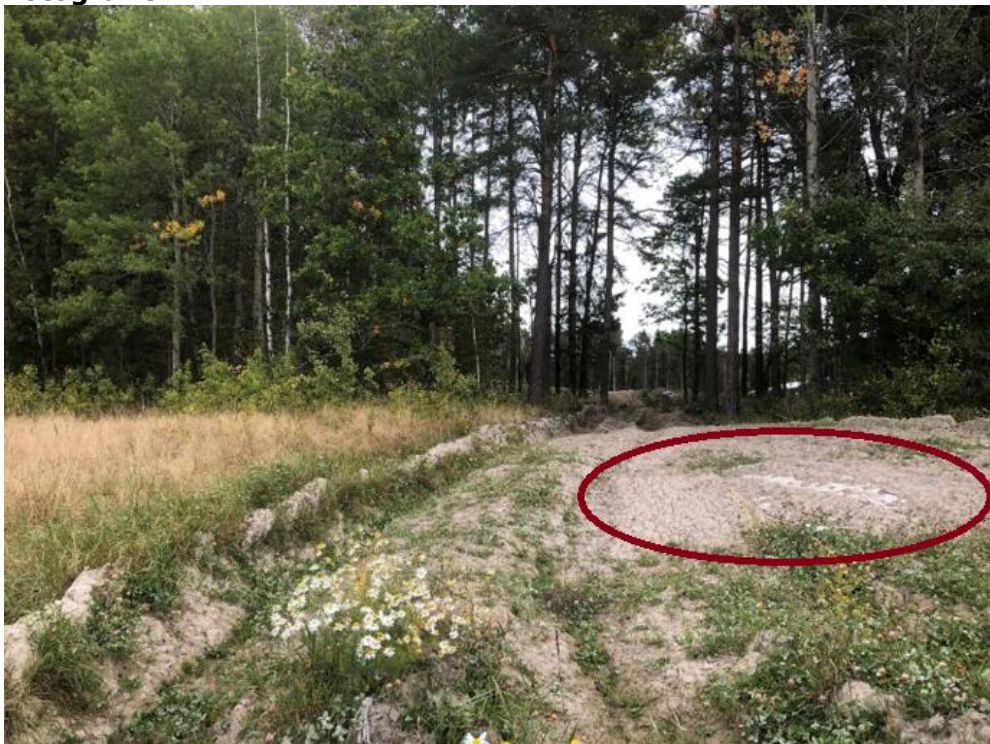
Foto 1 Områdets södra del (A). Berg i dagen förekommer t h i bild. (Fotografiet är taget strax utanför områdesgränsen, vid södra hörnet av tomt 3.)

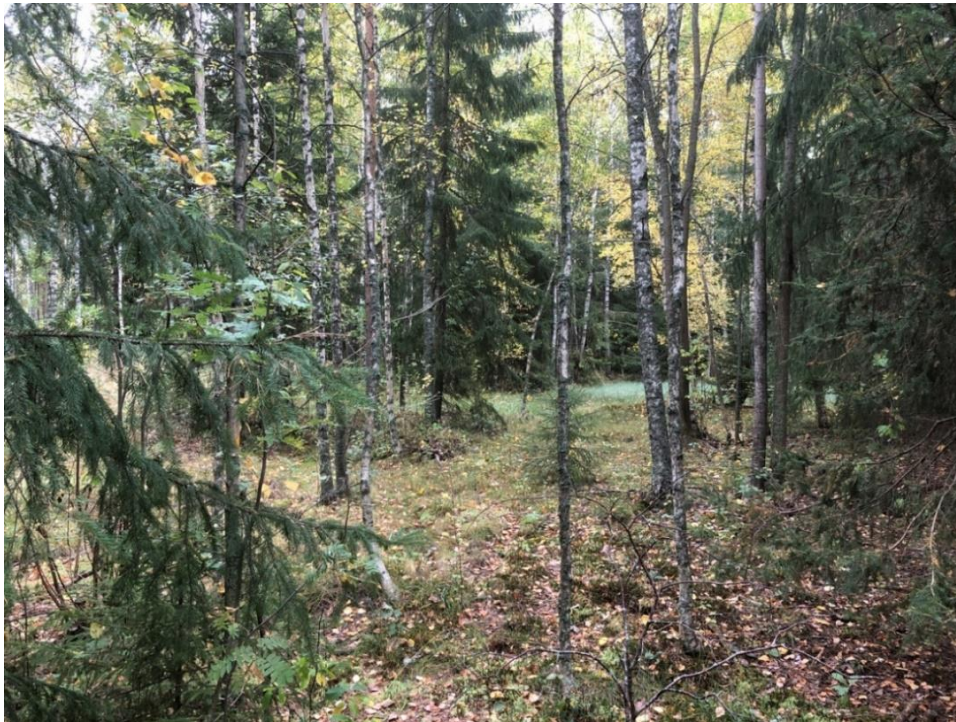
Foto 2 Nord - nordvästra delen (B).

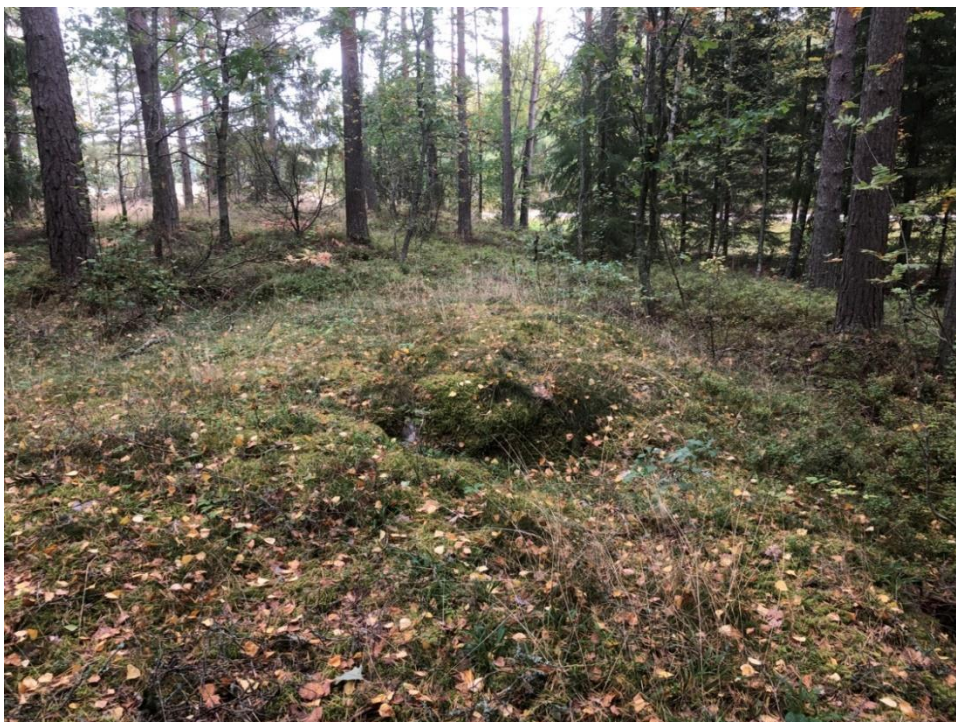
Foto 3 Nord - nordöstra delen (C).

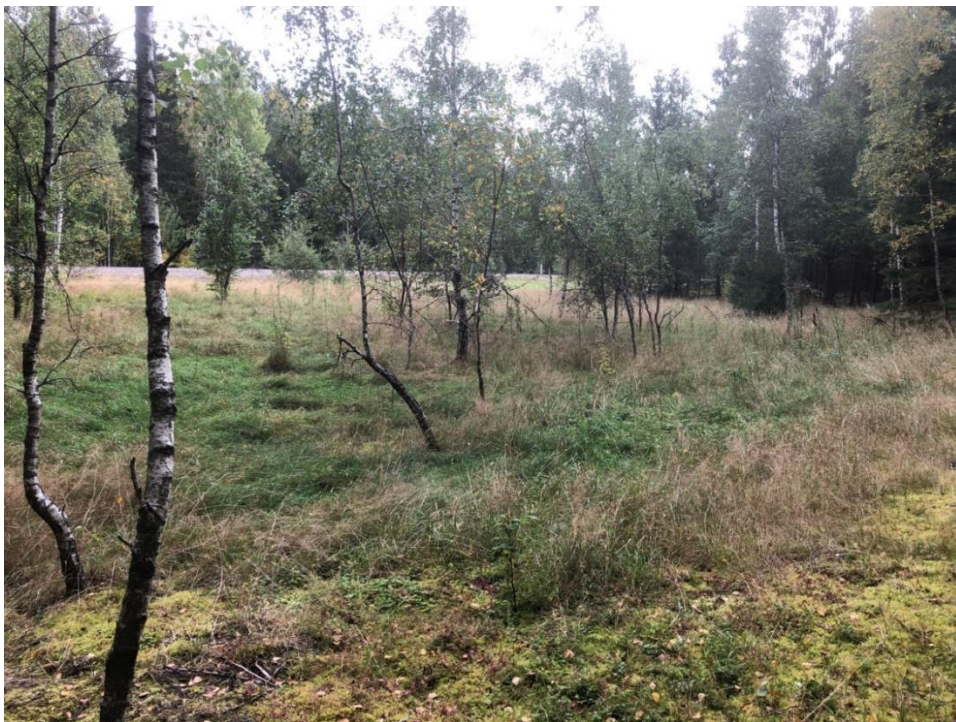
Foto 4 Nordöstra delen, vid väg 175 (D).

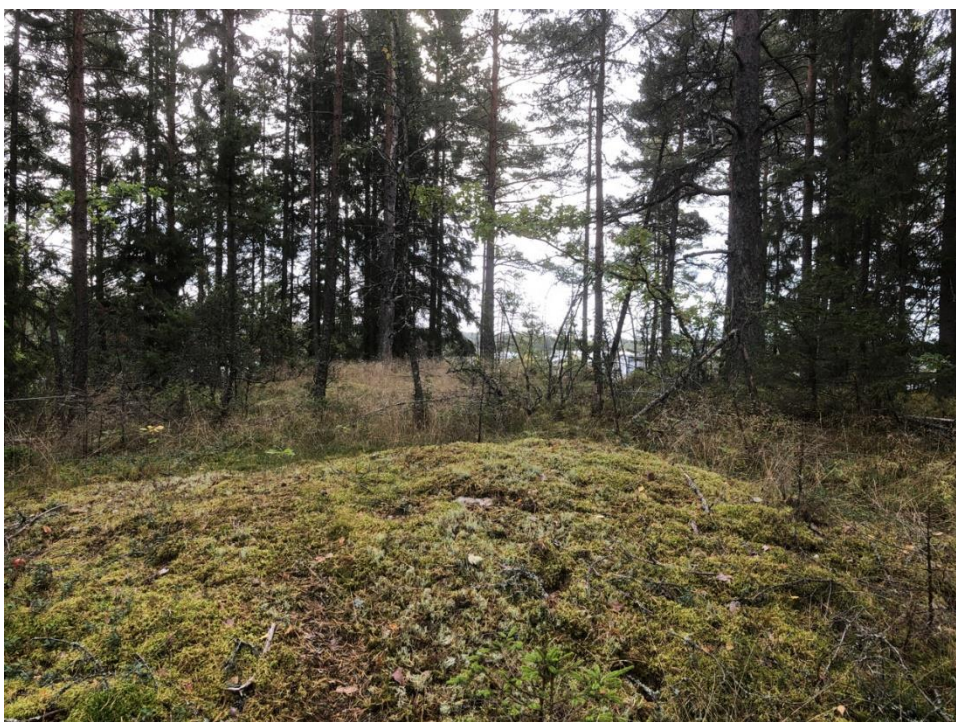
Foto 5 Sydöstra delen och områdets högsta punkt, befintliga industrier skymtas i bakgrunden (E).

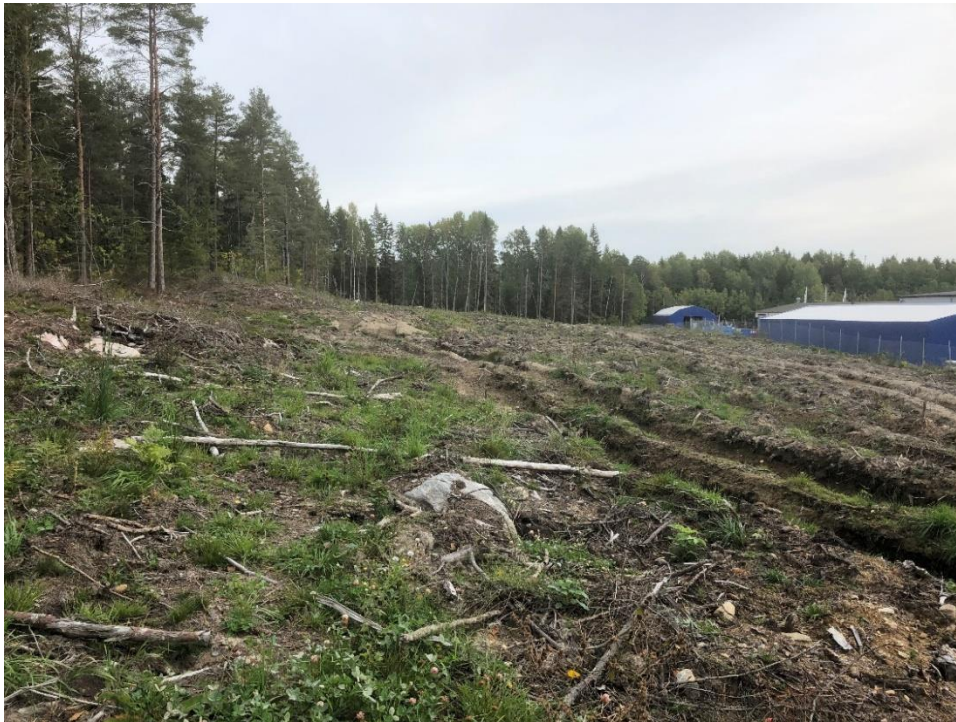
Foto 6 Kalhygge utanför områdets sydöstra del, som angränsar mot befintlig exploatering (F).

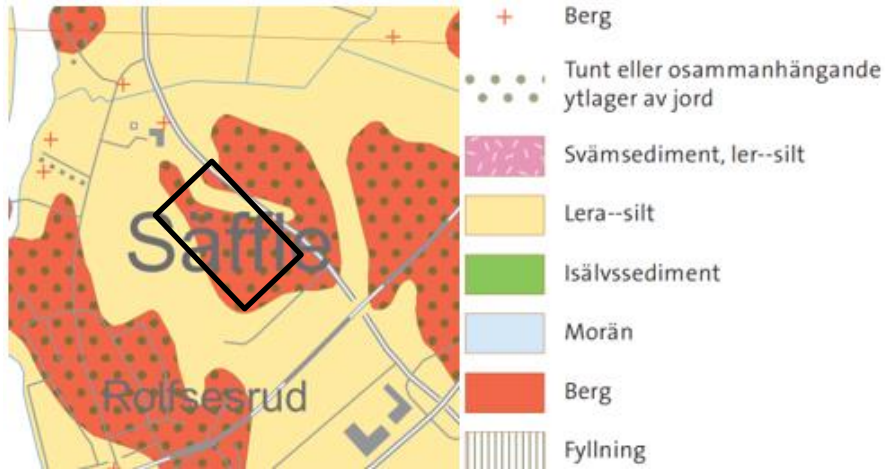
Området utgörs av tunt eller osammanhängande ytlager av morän med block på berg, se Figur 4. Uppskattat jorddjup är i huvudsak c:a 0–1 m, se Figur 5.

Figur 4 Jordartskarta, SGU (Aktuellt område har markerats ungefärligt)

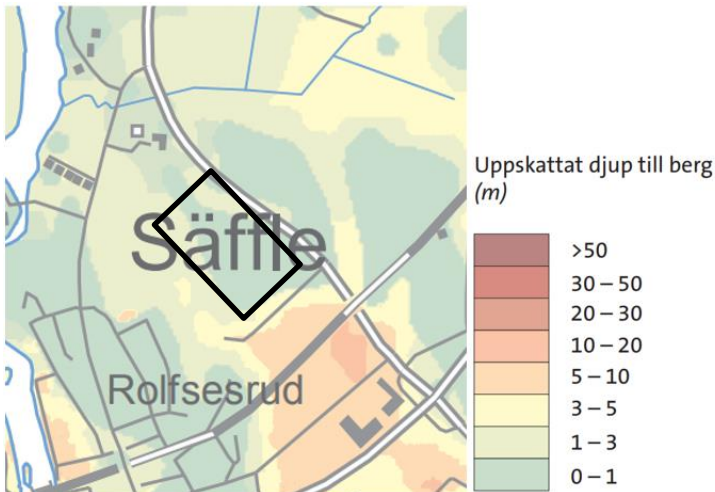
I områdets norra - nordöstra del samt sydvästra del ökar jorddjupet till c:a 1–3 m respektive c:a 3–5 m och jorden utgörs ytligt av lera – silt.

Figur 5 Jorrdjupskarta, SGU (Aktuellt område har markerats ungefärligt)

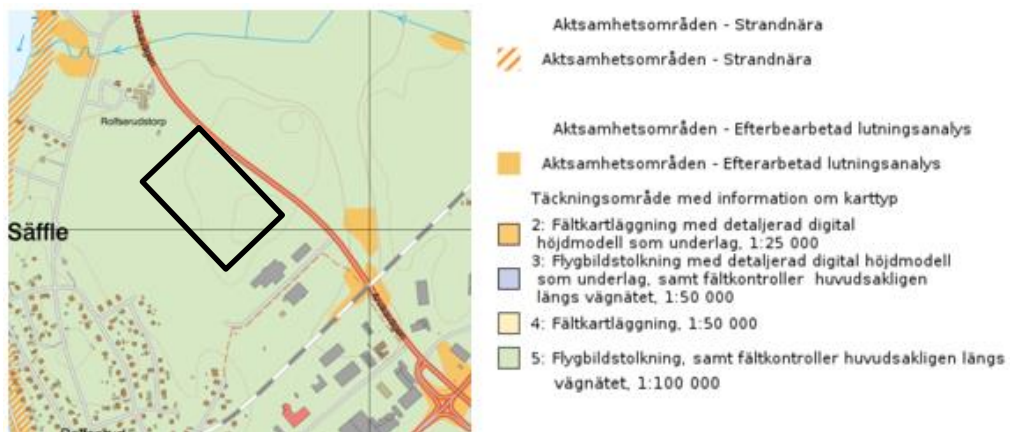
Förutsättningar för ras och skred föreligger ej i området, se Figur 6.

Figur 6 Förutsättningar för ras- och skred, SGU (Aktuellt område har markerats ungefärligt)
